RAPPORT

Datum
2018-12-12
Projekt-ID
722000

Rapport-ID
722000 Rapport A

Österhagen, Huddinge - Vibrationer och stömljud

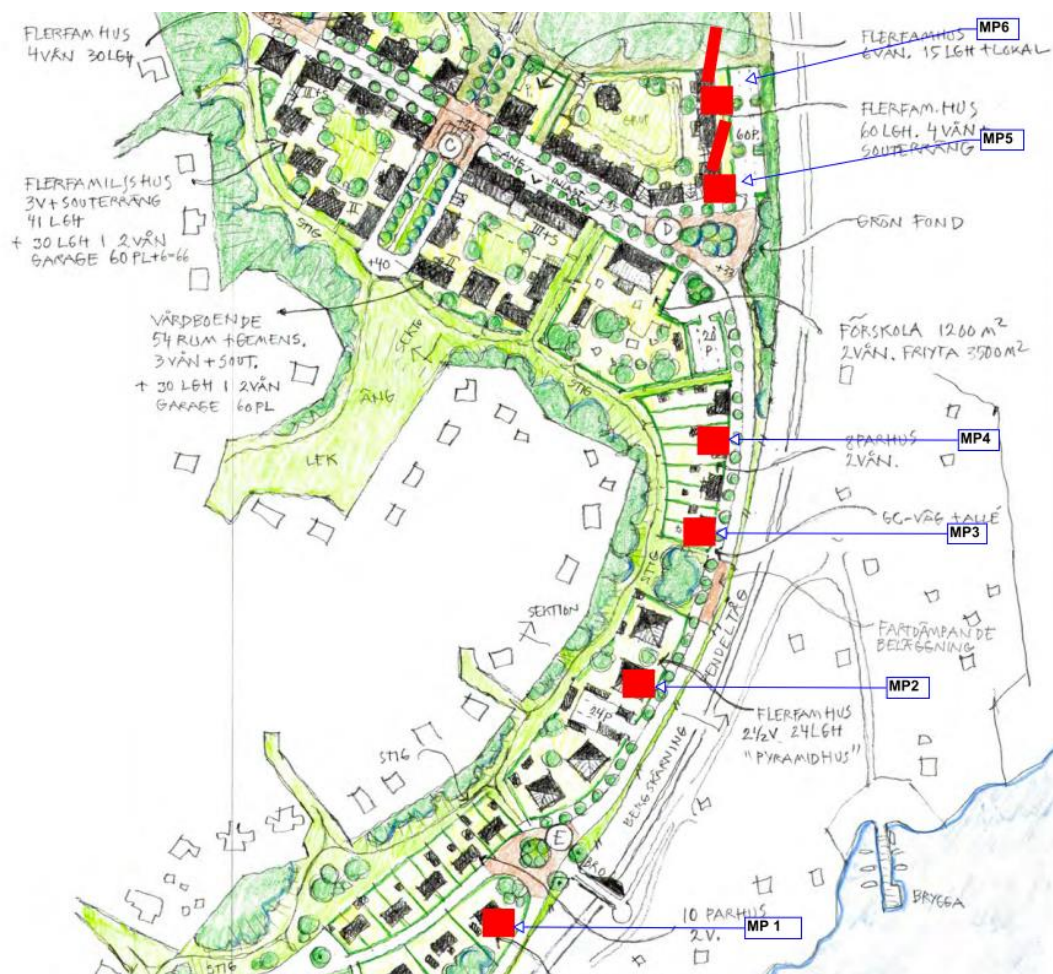
Figur 1: Beteckning av mätpunkter längs järnvägen

Då marken varierar längs järnvägen utfördes mätningar i 6 punkter för att i största möjliga mån täcka de uppgivna marktyperna i området. De önskade punkterna redovisas i Figur 1. De punkter som förberetts för mätning kan avvika från skissen då dessa sattes ut enligt senast planerad bebyggelse. I Figur 1 visas de av ÅF önskade mätpunkterna MP1 till MP6.

Den norra delen skiljer sig från de övriga genom att den ligger lågt och marken var vattenmättad, se vidare Figur 1.

Nynäsbanan är av typen dubbelspår med betongslipers och ligger sannolikt på berg från den södra delen av området upp till en punkt mellan de i Figur 1 markerade MP 4 och MP 5. Banan trafikeras i huvudsak av pendeltåg. I dagsläget passerar också fyra godståg per vardag. De godståg som observerades på plats gick långsamt jämfört med pendeltrafiken.

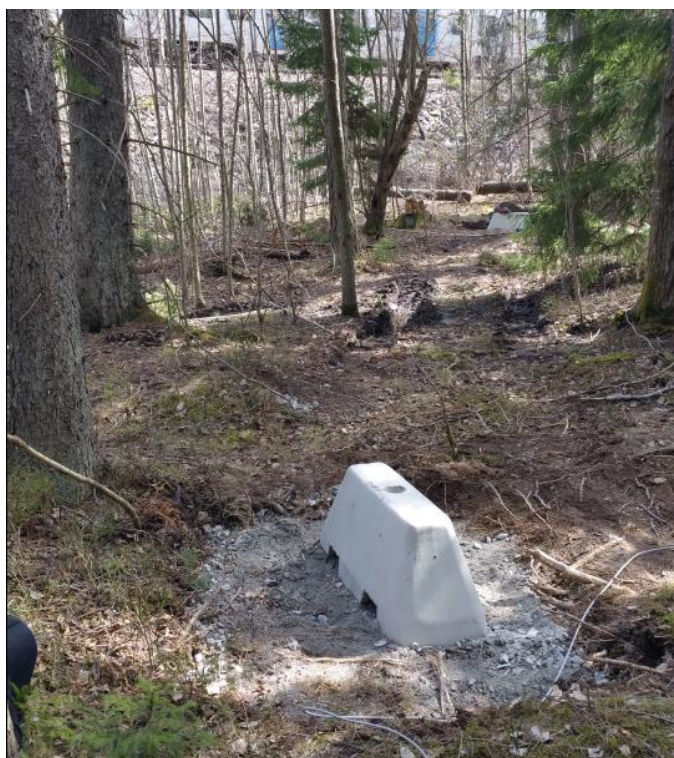
Figur 2 Mätpunkt 6 närmast och Mätpunkt 5 till höger uppe i bild.

Den punkt som bedömdes mest "fel" i förhållande till skissen var MP6 som låg ungefär dubbelt så långt från järnvägen och inte lika långt norr om MP 5 som skissen visar. Figur 2 visar Mätpunkterna 5 och 6 i samma foto.
