## Beskrivning av saneringsarbetet kopplat till åtgärdande av den sk Österhagsdeponin inför förändrad detaljplan.

## Planerade arbets- och saneringsåtgärder för Österhagsdeponin

## Förkortad beskrivning av de delmoment som ingår i arbetet:

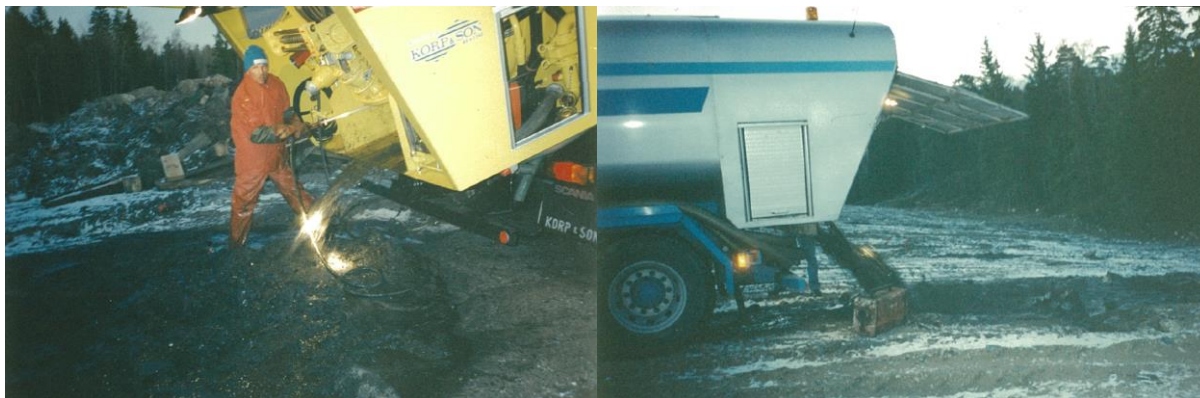
*Flytande avfall pumpas ut på deponin i Österhagen.*

För att kunna utreda vilka åtgärder som är mest lämpade för saneringsarbetet har det skett ett spårningsarbete gällande de deponerade massornas ursprung. Detta har skett med hjälp av intervjuer av lastbilschaufförer, arbetsledare och projektledare som på ett eller annat sätt har kommit i kontakt med Österhagen och den deponiverksamhet som bedrevs. Arbetet har visat på att massorna har kommit från bl a arbeten kring Nynäsbanan, industriområdena vid gamla slakthusområdet (numera i anslutning till Globen och Globen hotell), Blekholmstorget och Hjorthagen. Huvudsakligen består fyllningen av schakt- och rivningsmassor (både rena och förorenade), grov sprängsten, maskindelar, skrot, rivningsavfall, fordon mm. Det finns också bilder på ADR-lastbilar som pumpar ut flytande avfall på deponin (se nästa sida).

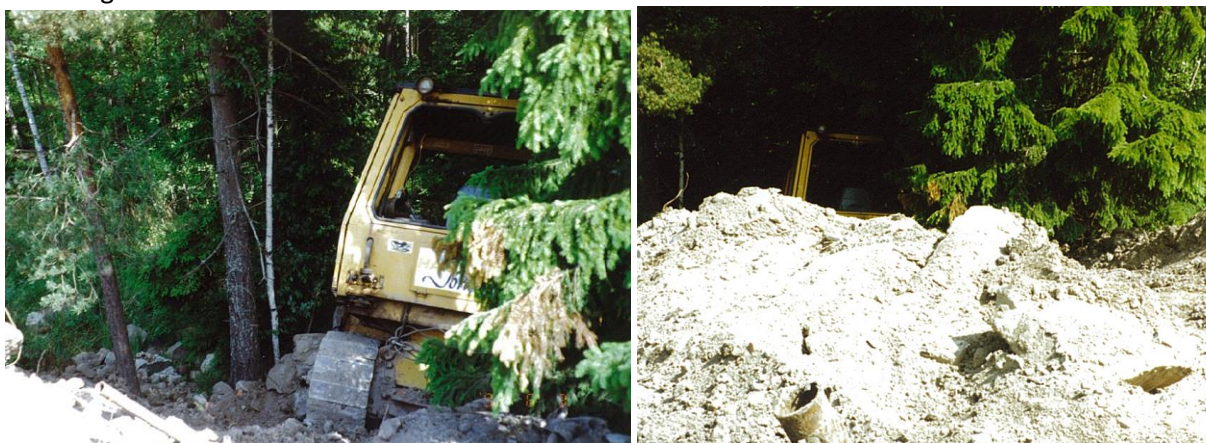
Se även bilderna nedan på den uttjänta "Caterpillar" bandtraktor som håller på att grävas ner i Österhagen.

*Bilderna har tagits av närboende.*

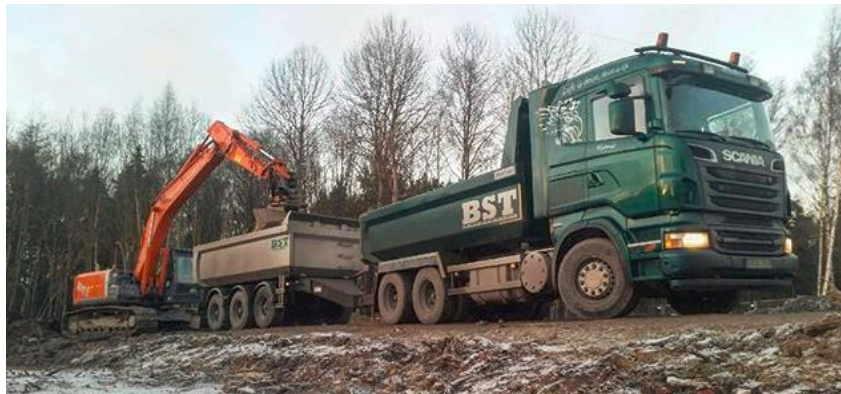
Anvisad väg för transporter kommer att kontrolleras och om nödvändigt kompletteras med ljussignaler (under de intensiva arbetsperioderna), borttagning av grenar och etablering av eventuella tillfälliga mötesplatser för fordon. Samråd kommer att hållas med närboende gällande trafiksituationen. Samtliga lastbilar kommer att ha högsta miljöklass och vara utrustade med uppkopplad GPS, vilket gör att trafikledningen i realtid, kan övervaka och tillrättavisa ev mindre överträdelser mot gällande hastighetsgräns. I mesta möjliga mån kommer fordonen att vara utrustade med släp. Detta för att minska antalet transporter.

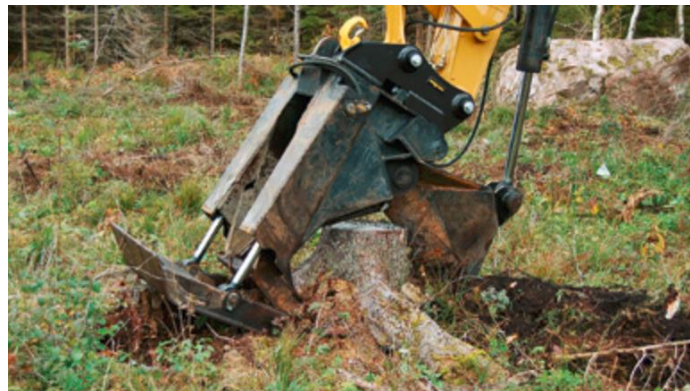
All växtlighet som ingår i Ekologigruppens uppdrag kommer att flyttas först. Därefter vidtar en avverkning av den sly och de träd som måste avverkas för att bereda åtkomst för schaktning. Detta kommer att användas som biobränsle. Detsamma gäller för de stubbar som kommer att brytas, klippas och torkas.

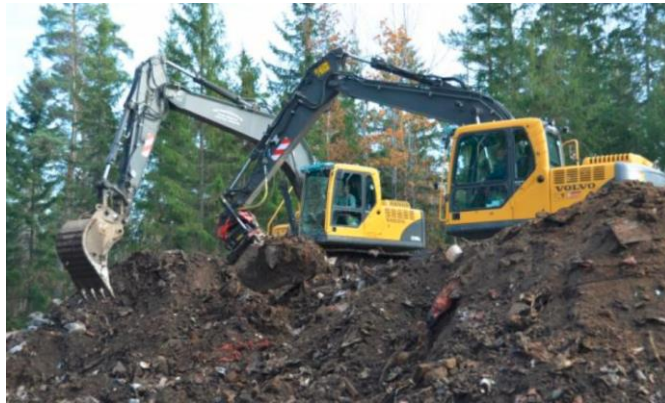
Första schaktmomentet är att frilägga ner till naturmark. Schaktbotten bestäms genom provtagning. De uppgrävda massorna läggs på redan befintlig deponimark.

*Friläggning av naturmark*

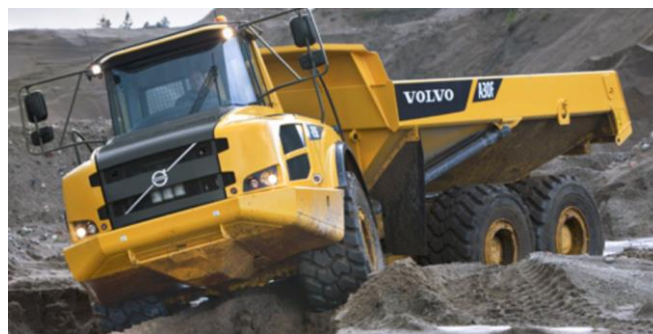
Internt transporter kommer att skötas av dumpers. Fördelen är att det inte dras ut lika mycket grus och eventuell lera på vägen.

*Dumper för transport inom området*

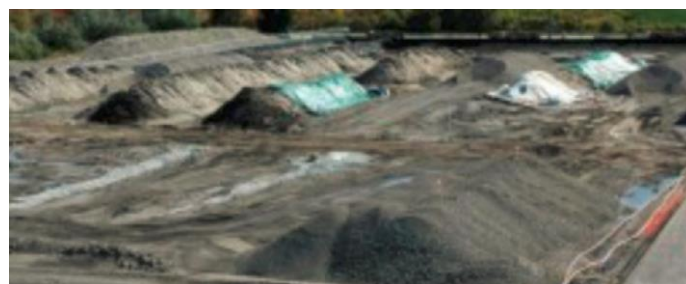
Massorna som grävs upp kommer också att provtas. Delområdena och massorna från dessa kommer att provtas och hållas samman.

*Efter provtagning, sorterade massor*

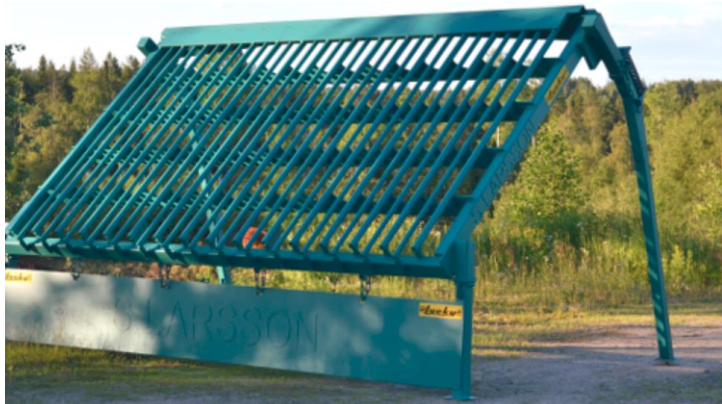
Därefter harpas massorna. De harpade massorna maskinsorteras. Efter att naturmarken är frilagd kommer återfyllningen att inledas. Återfyllningen sker efter de geotekniska anvisningar som finns för detta, samt hur infrastruktur och grundläggning av husen är planerad.

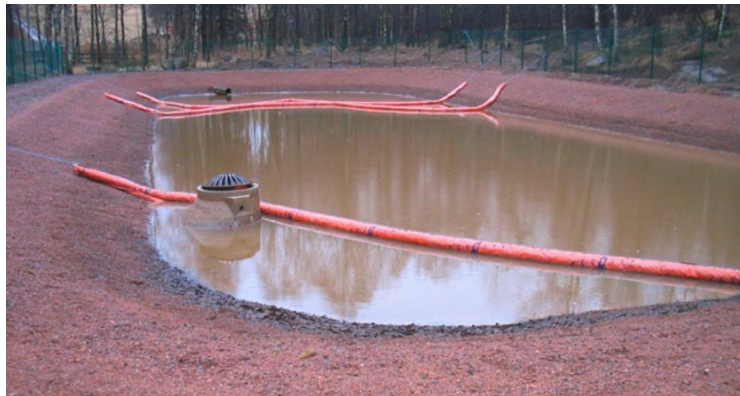
Vid behov kommer det att anläggas sedimenteringsdammar. Dammarna fungerar förutom att hålla kvar vattnet tills utfällning har skett även som en buffert vid behov av stor kapacitet av denna funktion.

Beroende på behov så byggs en stor permanent damm, alternativt att det byggs ett par mindre, närmare själva schaktplatsen.

*Sedimenterings- och buffertdamm som är tätad med gummiduk*

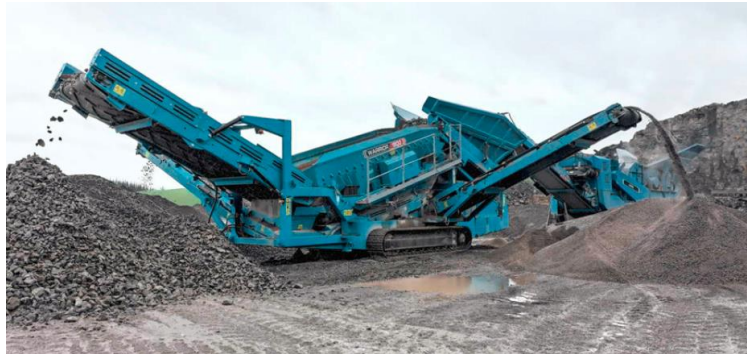
Efter harpningen vidtar första siktningen. Siktningen sker med en s k spjutsikt. Denna spjutsikt är effektiv både i sortering och kapacitet. Uppbyggnaden av sorteringsbordet gör också att siltiga/leriga fraktioner slås bort från stenar. Sikten kan vid behov kompletteras med magnetseparering. Detta är effektivt om det är mycket skrot i materialet.

*Spjutsikt som sorterar ut tre fraktioner*

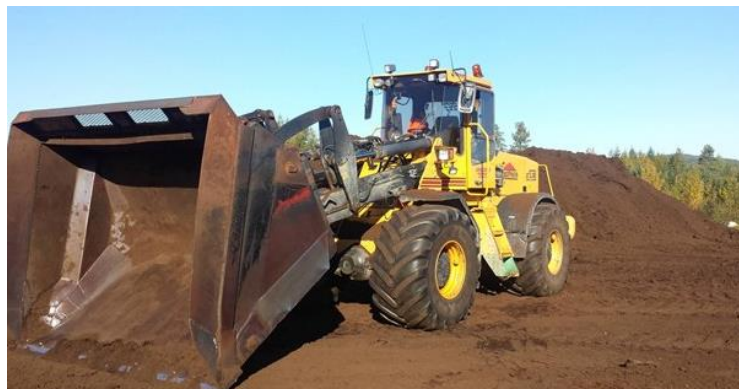
Områden med högre respektive lägre föroreningshalt blandas inte utan de hålls isär. Vid partier med mycket höga föroreningshalter så sker ingen sortering utan allt transporteras omgående iväg.

*Hjullastare lastar sikten med osorterade massor och tar bort sorterade massor, fraktionssorterat*

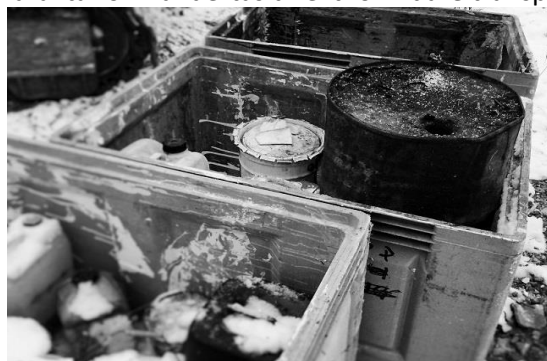
I detta moment sorteras också avfall ut. Avfallet källsorteras direkt i containers. Sortering sker med grävare utrustad med sorteringsgrip. Lätta fraktioner läggs i containers med nätlock. Ev. Avfall som läcker, luktar eller är av FA karaktär omhändertas direkt för vidare transport.

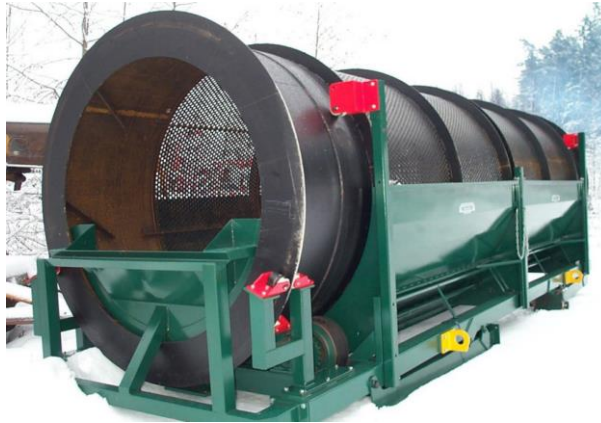
Efter att siktning har skett med spjutsikt vidtar siktning med trumsikt. Det är endast förorenade massor som siktas i trumsikt. Rena massor går inte genom detta moment. Trumsikten kan utrustas med 20 mm respektive 10 mm såll beroende på massornas beskaffenhet. Fraktionen som kommer ut kommer att provtas och vid behov transporteras till deponi.

*Trumsikt används som sista mekaniska steget för att utskilja den förorenade finfraktionen.*

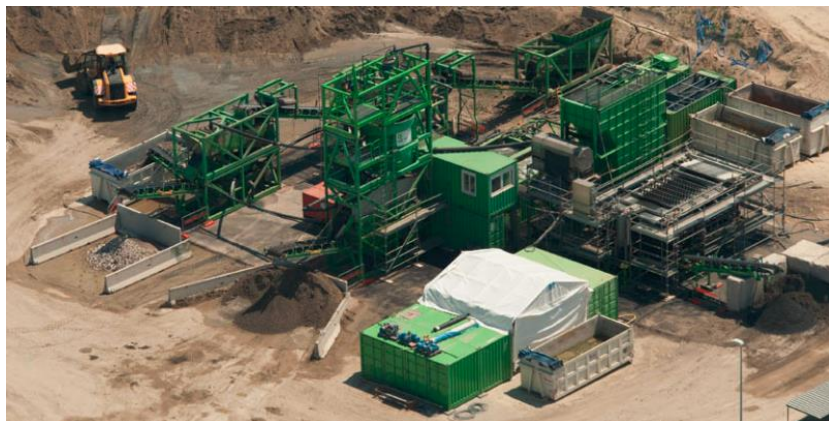
I de fall som uppsatta saneringsmål inte uppnås med mekanisk bearbetning, finns våtsiktning i beredskap.)

*Utrustning med god kapacitet för jordtvätt/våtsiktning*

Ursprungligen diskuterades att som sista steg använda sig av en jordtvätt. Jordtvättsanläggningen skulle fungera som ett sista steg i den mekaniska saneringen. Denna metod finns fortfarande kvar som reservalternativ, men förarbetet tillsammans med kommunen inför saneringsanmälan har visat på framförallt onödiga störningsmoment och en komplexitet med jordtvätt. Jordtvättsanläggningar bör köras dygnet runt för att uppnå bäst resultat (vilket givetvis inte är möjligt) då uppstart och stopp tar mycket tid och resurser i anspråk när det är frågan om dessa volymer. Närheten till Drevviken gör också att vi inte vill tillföra vatten till området. Dessutom är det också ett moment som är oproportionerligt tidskrävande i förhållande resultatet från övrigt arbete och därför olämpligt med tanke på de närboende.
